ZAKRES PRAC KONSERWATORSKICH

ZABYTKOWEJ KAPLICZKI

w Ścigowie (gm. Strzeleczyki)

Opole, marzec 2020

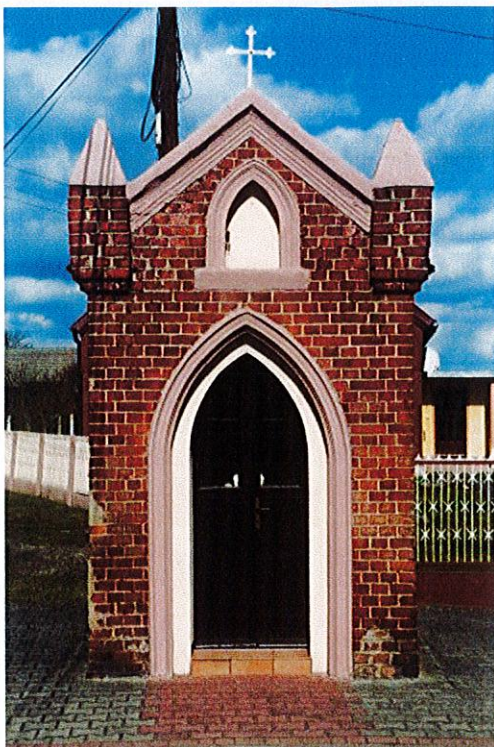
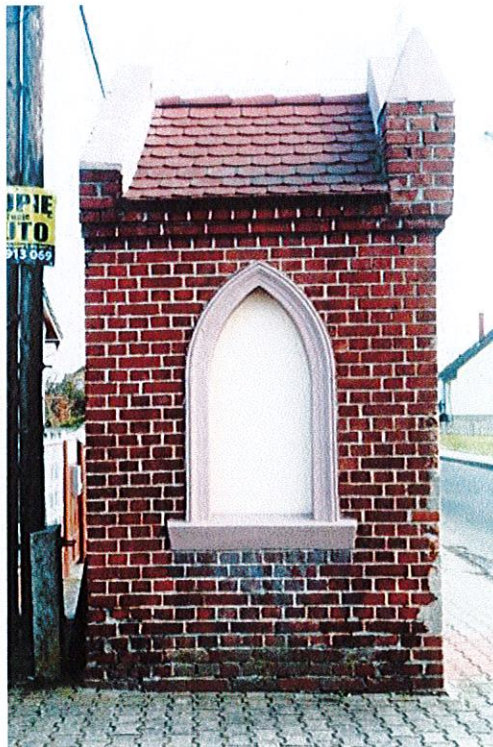
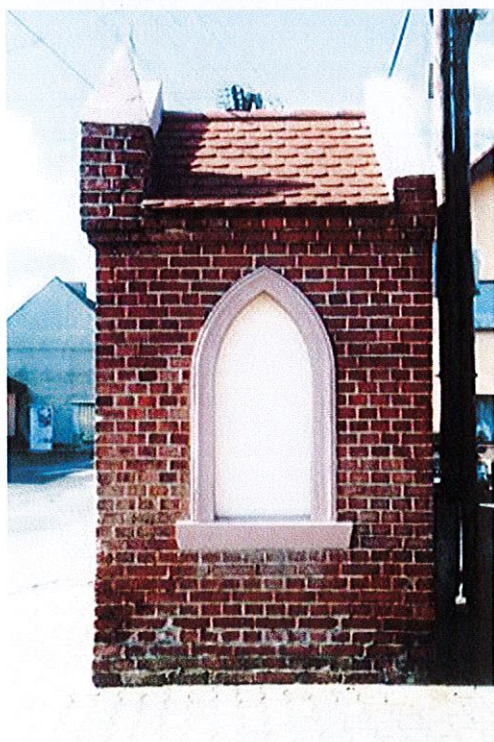
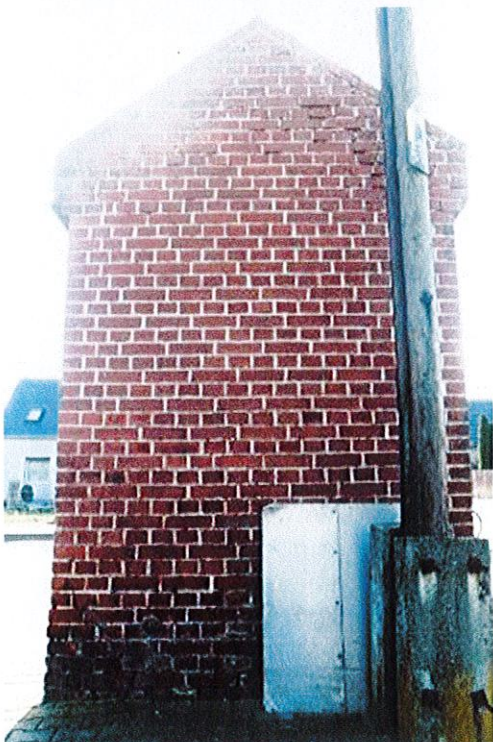
Fot. 1,2,3,4. Elewacje kapliczki. Aktualny stan zachowania.

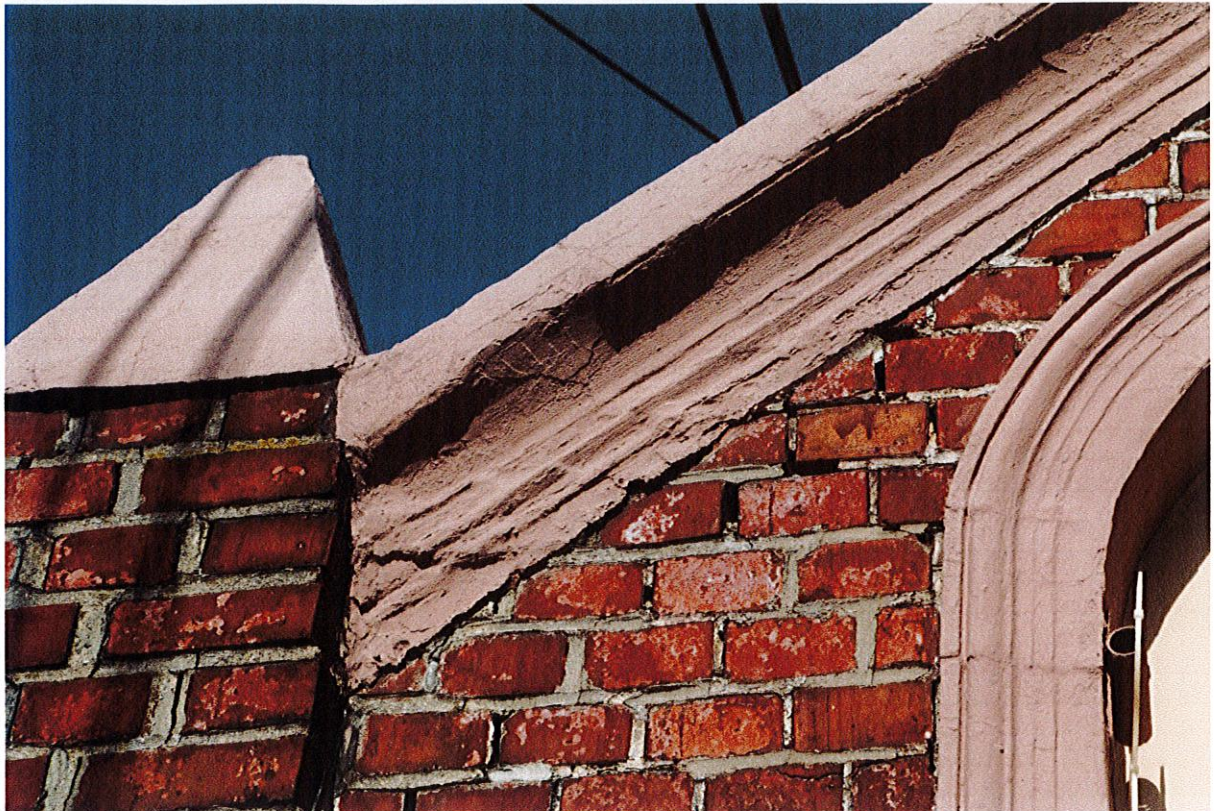
Wystrój mineralny elewacji w postaci opasek drzwi, blend oraz gzymsu szczytowego posiada mocno uszkodzoną formę powierzchni z miejscowym całkowitym zniekształceniem rysunku profili. Wyprawy zabytkowe są wtórnie przeszlichtowane i kilkakrotnie przemaalowane z widocznymi obecnie spęcherzeniami i odspojeniami farb i zapraw.

Fot.5. Zniszczenia dekoracyjnych profili. Pęknięcia wtórnej fugi. Zanieczyszczenie cegły

2. Usunięcie zapraw po przeprowadzonych wcześniej remontach zniekształcających rysunek profili gzymsu i opasek.
3. Profilaktyczna dezynfekcja zapraw mineralnych środkiem opartym na związkach heterocyklicznych działających bakterio-, grzybo- i glonobójczo.

6. Uzupełnienie ubytków detalu architektonicznego i tynków a także wyrównanie kształtów profili ciągnionych w odpowiednich zaprawach

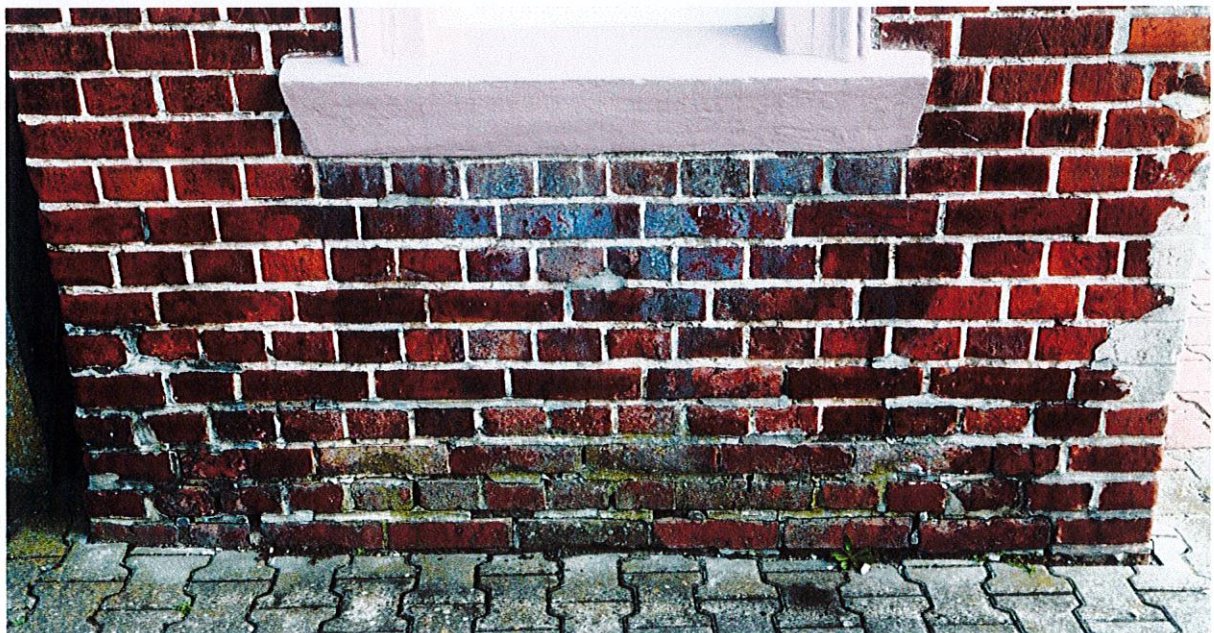
Innym problemem systematycznie niszczącym wewnętrzne struktury murów kaplicy jest stałe podciąganie wody kapilarnej od strony posadowienia z uwagi na brak prawidłowej izolacji fundamentów, a zastosowanie do napraw szczelnych fug tylko sprzyjało procesowi zawilgocenia. Efektem jest intensyfikacja wszystkich szkodliwych czynników: liczne wykruszanie spoin i formy wątków ceglanych, większe zanieczyszczenie, wykwity solne czy porost mikroflory.

Fot.6. Zniszczenia zawilgoconych wątków. Zanieczyszczenia cegły. Cementowe uzupełnienie naroża elewacji.

- Izolacja pozioma
- po wywierceniu otworów na linii poziomu gruntu w odpowiednich odstępach, oczyszczenie przestrzeni sprężonym powietrzem;
- wprowadzenie specjalistycznego tworzywa uszczelniająco-krzemionkowego metodą niskociśnieniową;
- zamknięcie otworów zaprawą iniekcyjną o zdolności pęcznienia.

1. Wstępne wzmocnienie miejsc najbardziej zdestruktowanych z zastosowaniem preparatu opartego na estrach kwasu krzemowego.
2. Usunięcie zniszczonych spoin (w tym wtórnych - cementowych), poprzez mechaniczne, ostrożne wykucie oraz podcięcie zapraw. Usunięcie cementowych pseudo-napraw w miejscach ubytków cegły.
