Ekspertyza dendrologiczna

Drzewa z gatunku dąb szypułkowy (*Quercus robur*) rosnącego na terenie Zespołu Pałacowo-Parkowego w Mosznej.

Lokalizacja: Drzewo (pomnik przyrody) rośnie na terenie strefy parkingowej przy południowo-zachodnim skrzydle zamku w odległości 4,2m od parteru (pomieszczenie garażowe) i balkonu oraz na wysokości 4m w odległości 9,9 m od narożnika zamku strony południowej.

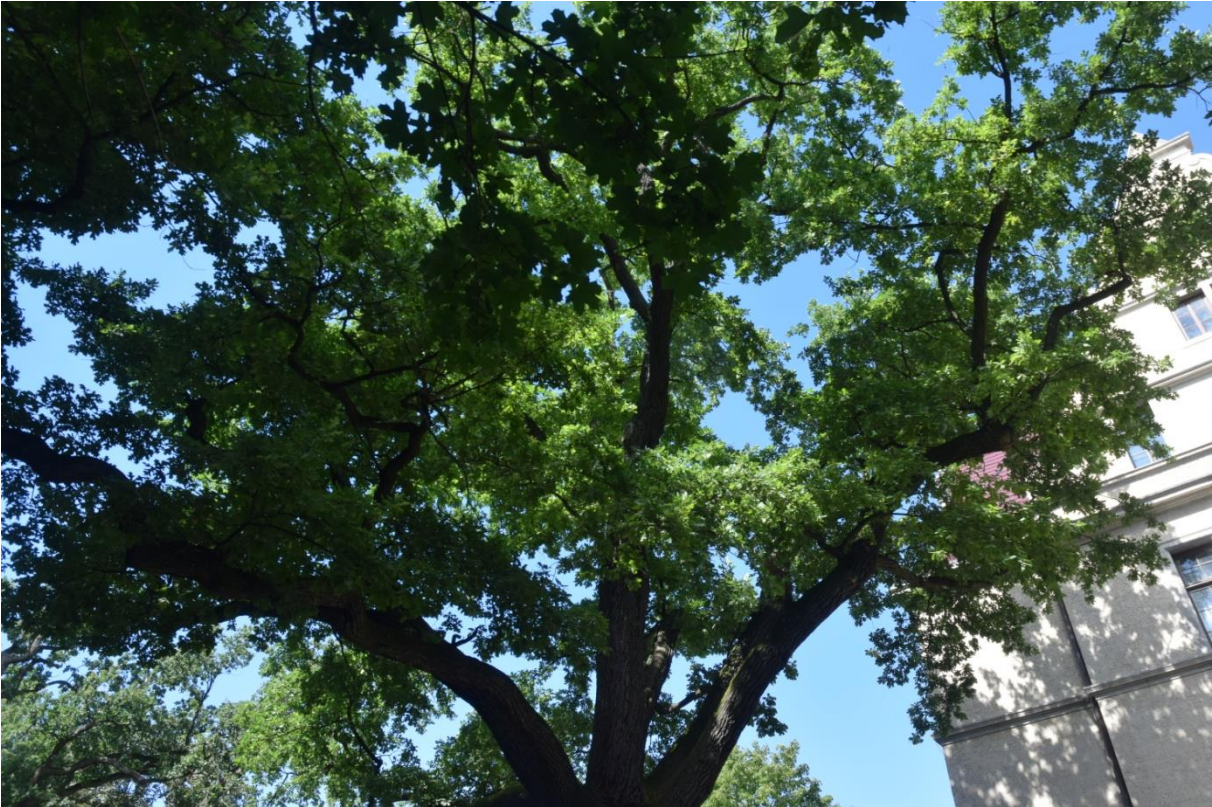
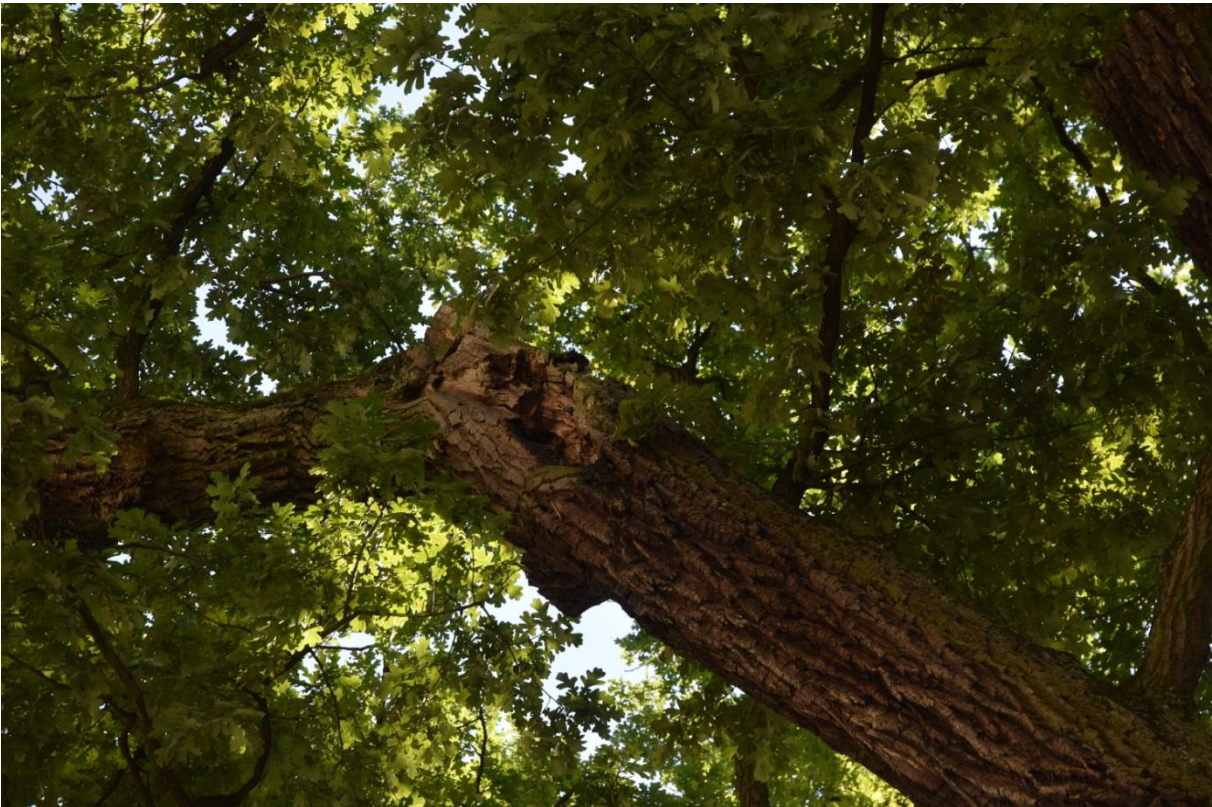
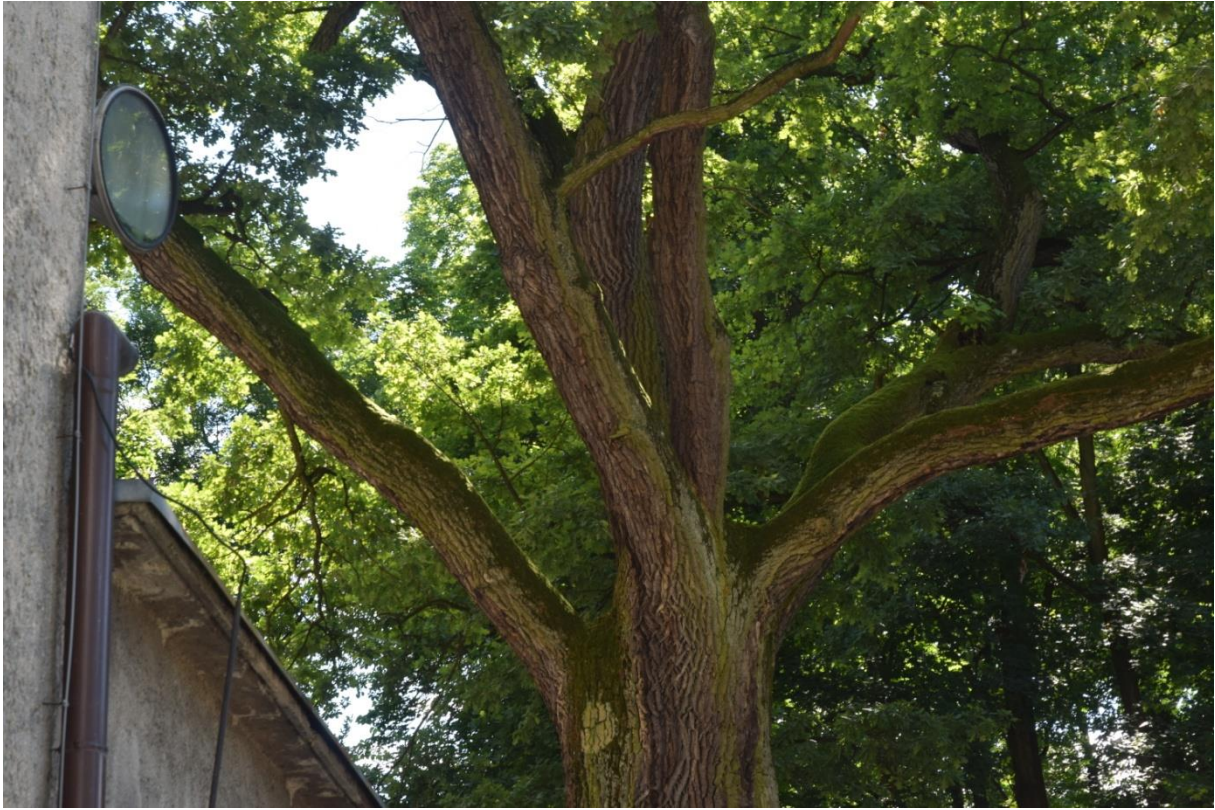
Na wysokości 4m od podstawy pnia widoczny suchy konar o średnicy 30cm i długości 3,5m. Na wysokości 6m utworzona korona z sześciu konarów o dość równomiernym rozłożeniu, z korony wyrasta przewodnik średnicy 70cm, który na wysokości 9m od podstawy pnia rozdwaja się tworząc środkową koronę. Jeden z konarów od strony północnej o średnicy 35cm z widoczną raną powierzchniową o długości 3,5m i szerokości 18cm (brak kory). Drugi konar od strony północnej o średnicy 45cm pochylony w stronę balkonu, z widoczną raną i ubytkiem o wymiarach 1m/30cm ubytek do 40%. Grozi wyłamaniem się i uszkodzeniem zabytkowej kamiennej balustrady balkonu. Korona mocno rozrzedzona z widocznym średnim posuszem i nielicznym grubszym o średnicy do 18cm posuszem. Górna partia korony mocno prześwietlona z wyraźnymi krótkopędami i nielicznymi nowymi przyrostami w fazie stagnacji. Korona jest dość regularna lecz dość rozbudowana w kierunku wschodnio-zachodnim z powodu wcześniejszych cięć korekcyjnych. Na pniu widoczne ślady żerów owadów.

Wnioski: Drzewo pomimo stagnacji jest w dobrej kondycji i statyce, jednakże ze względu na rozbudowaną koronę i grube konary (od 40 do 60cm średnicy) może stwarzać realne zagrożenie dla strefy parkingowej. Nie wiadomo jak wygląda rdzeń pnia w strefie odziomkowej i do wysokości podstawy korony, brak badań tensometrycznych i tomograficznych. Jako bardzo cenny okaz i pomnik przyrody rośnie najbliżej zamku co stwarza zagrożenie dla zwiedzających i przechodzących przez strefę parkingową.

Zalecenia: W pierwszej kolejności należy zabezpieczyć sześć dolnych konarów w postaci wiązań linowych dynamicznych (typu kobra lub boa). Naprężenia lin powinny być dostosowane do długości odcinków wiązanych z umieszczonymi w linach gumowymi amortyzatorami. Konar uszkodzony nad balkonem należy zamocować podwójnym wiązaniem, przed wyłamaniem skrętnym. Dwa środkowe konary główne z wiązać liną 4 tonową o większym naprężeniu ze względu na budowę zrośnięcia się typu V, do których będą podwiązane sześć dolnych konarów. Poza tym należy usunąć posusz z korony,

nie wykonywać żadnych cięć redukcyjnych w koronie. Zaleca się wykonanie badań statyki drzewa i wnętrza pnia jedną z dostępnych metod. Prace zabezpieczające powinny być wykonane pod nadzorem przez firmę specjalistyczną z dużym doświadczeniem przy drzewach pomnikowych.
