PRACOWNIA PROJEKTOWA "KRESKA" SŁAWOMIR BABIK 47-300 KRAPKOWICE UL. OPOLSKA 11 tel. 504 181 551			
Obiekt:	GMINNY OŚRODEK KULTURY	Data:	09.08.2017
Adres:	Raławiczkki, ul. Opolska 20, dz. nr		
RZUT WIĘZBY DACHOWEJ - STAN ISTNIEJĄCY		Nr rys.:	4
Investor:	Gminny Ośrodek Kultury w Strzeleckach, ul. Rynek 4, 47-364 Strzeleckki	Skala:	1:100
Temat:	ROZBUDOWA Z PRZEBUDOWĄ BUDYNKU GMINNEGO OŚRODKA KULTURY	Branża:	budowlana
Autor:	inż. Sławomir Babik	upr.	OPL/0375/PWOK/08

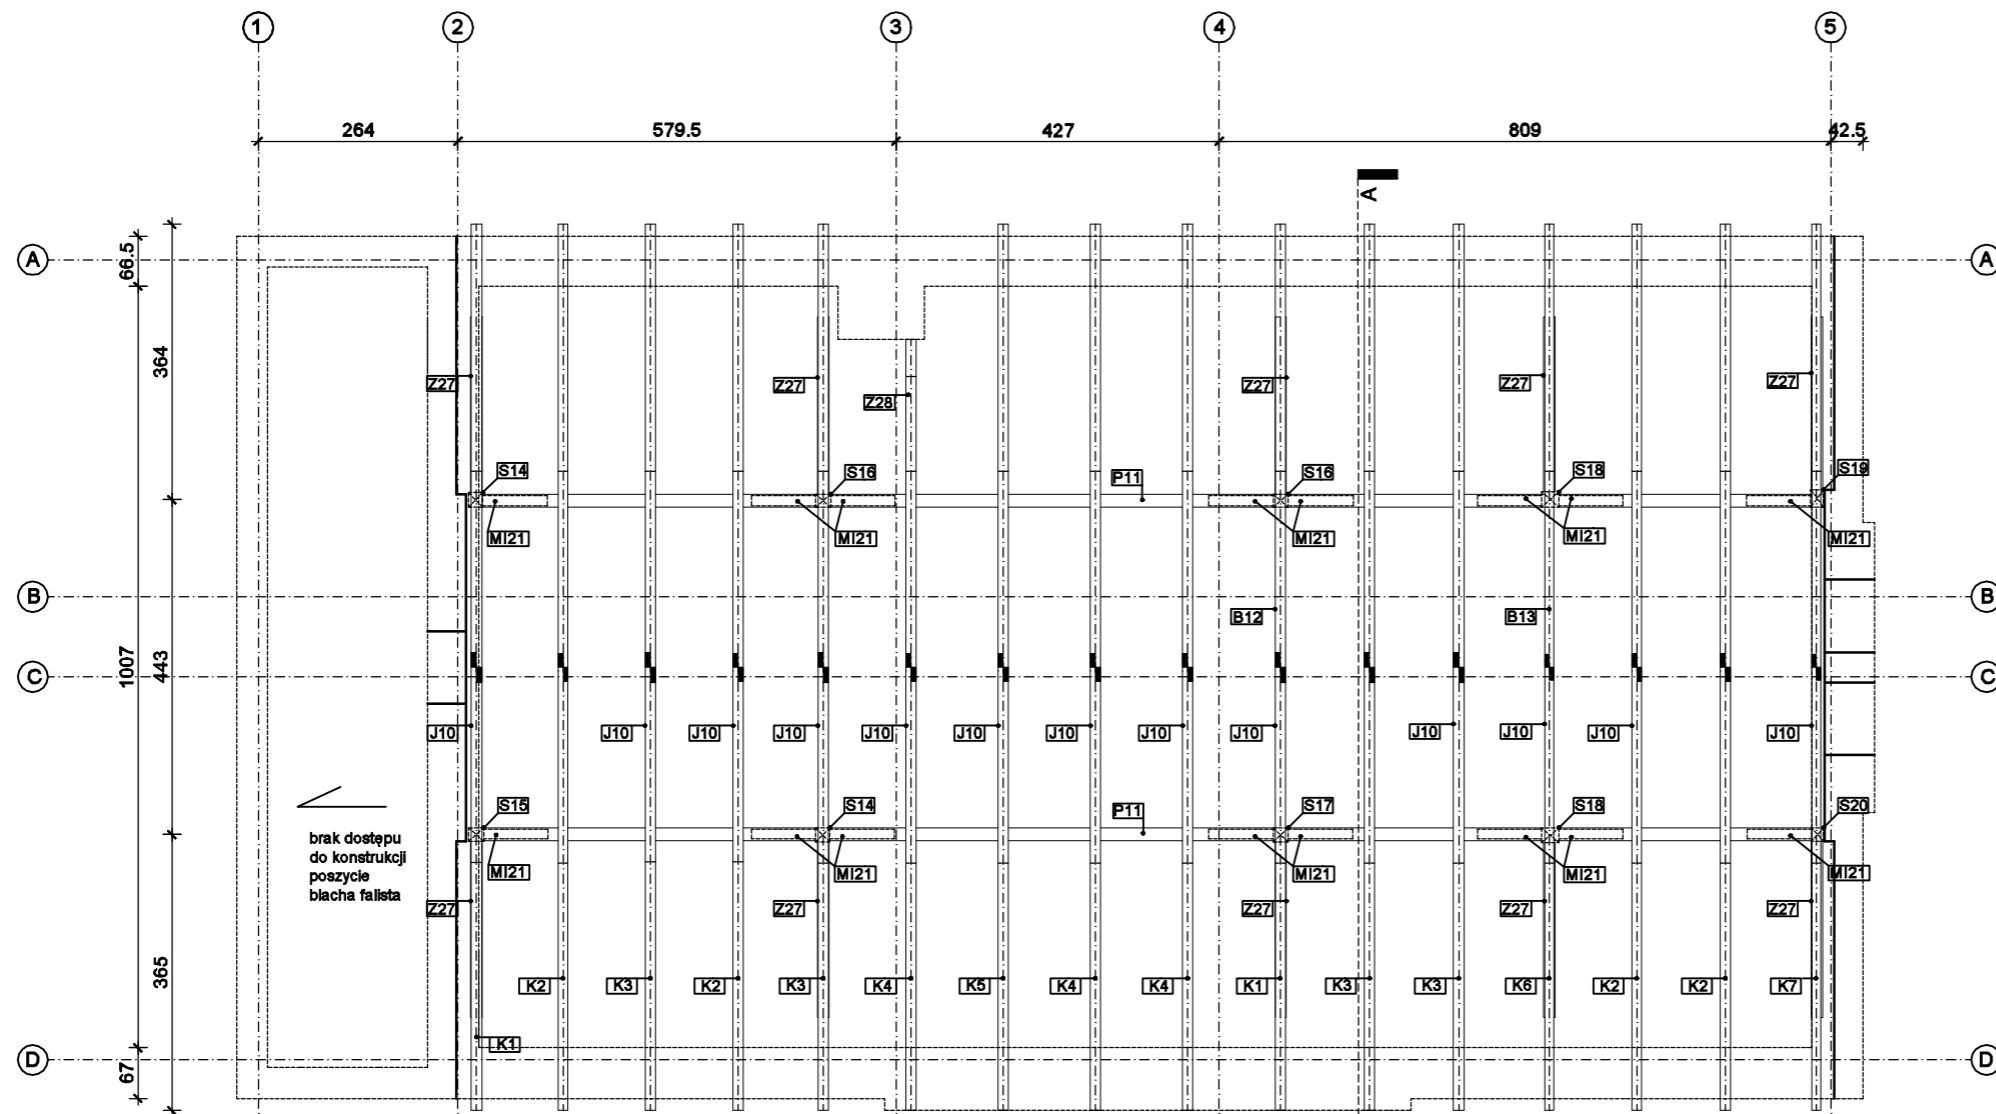
krokiw	- K 1	- 14/16
krokiw	- K 2	- 13/16
krokiw	- K 3	- 14/15
krokiw	- K 4	- 13/15
krokiw	- K 5	- 13/14
krokiw	- K 6	- 12/14
krokiw	- K 7	- 12/15
belka więzlarowa	- BW 8	- 21/26
belka więzlarowa	- BW 9	- 20/26
jętka	- J 10	- 14/16
platew	- P 11	- 17/18
belka	- B 12	- 14/18
belka	- B 13	- 18/21
slup	- S 14	- 19/19
slup	- S 15	- 18/20
slup	- S 16	- 17/20
slup	- S 17	- 19/20
slup	- S 18	- 20/23
slup	- S 19	- 17/23
slup	- S 20	- 16/18
miecz	- MI 21	- 13/15
podwalina	- PW 22	- 19/21
podwalina	- PW 23	- 19/22
podwalina	- PW 24	- 14/17
podwalina	- PW 25	- 14/25
belka	- B 26	- 27/29
zastrzał	- Z 27	- 15/16
zastrzał	- Z 28	- 13/13
kleszcze	- KL 29	- 6,5/17,5
